第3章 鷹子17条地図図根多角点の維持管理状況(平成4年現在)

鷹子17条地図のために作製された図根多角点について、平成4年9月現在までの状況を報告する。
松山支部 戸田 隆雄

3.3 平成4年9月事例報告

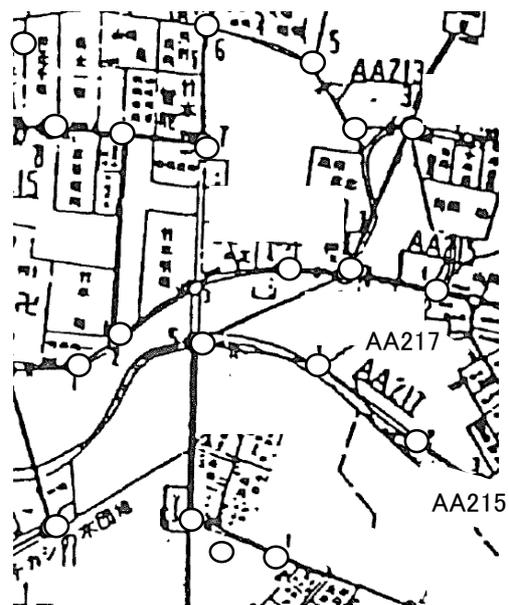
3.3.1 事例 AB14-6

1次線で、水路改修の為の復元で、現地での杭打ち作業をしようとした所、AB14-5からAB14-6をチェック測距したところ約5センチの相違があった、これはおかしいということで、AB14-4をチェック測距すると2ミリで有り、測距はほとんど合っていた、角度をチェックすると約2分の相違があった。

AB14-5とAB14-4の状態はその当時の移動の形跡はなかった。AB14-6の点をよく見ると、民地の側溝のコンクリートが比較的新しく、その近くに新築の民家があった。隣地の人に話を聞くと、どうもその工事の時に、工事人が同じ砲金を測量せずに、適当に埋めなおしたことがあり、隣地の人も

その位置が違うとのことであった。この事例は、結局 AB14-6 の復元作業をした後、筆界点の復元を行った。

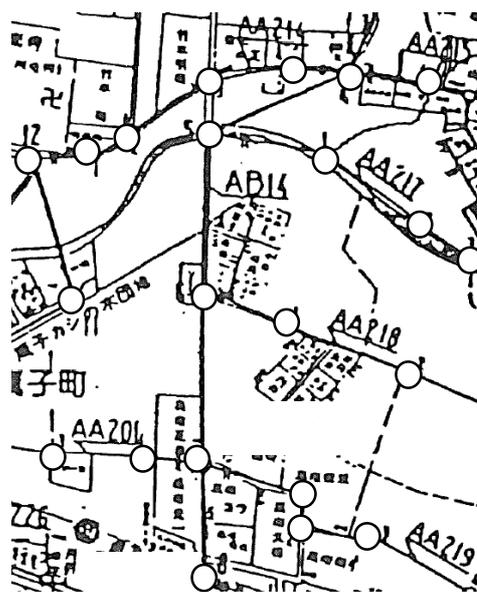
3.3.2 事例 AB14-7

1次線で復元の作業をして約1年、ある調査士さんから、その点の復元が間違っているとの連絡を受け、慌てて現場に当時の資料を持ちチェックしてみる。前後の各図根点から、復元の測量をしてみると明らかに違っている。約8センチの相違である。砲金はこちらが用意した当時のものがある。『しかし、これはおかしいぞ』この場所は、松山市と打合せ、先に復元の測量をし、復元点にピンを打ち、逃げピンを4点いれておいたはず、おまけに、コア抜きを直径10センチでしているのだから、モルタルと砲金の位置がそのワクから外れるわけもなく、逃げピンもない。よく見ると、周囲のアスファルト約3メートル四方の様子が他の部分と違う。砲金ばかりに気を取られて、周囲を見ると、道路に隣接する所に新築の建物あり、配管工事の時にやり直していることが分かった。

どうも、17条地図当時の地図の説明会の中で、図根点は大切なものだから、もし、忘失すると、費用がかかるから大事にしてほしいとの説明で、モルタル、砲金をそのまま取り出し適当な所へ埋めなおしたものと考えられた。この点は、復元点にピンを打ち逃げピンを設置してとりあえずの復元をした。AB14-7の事です

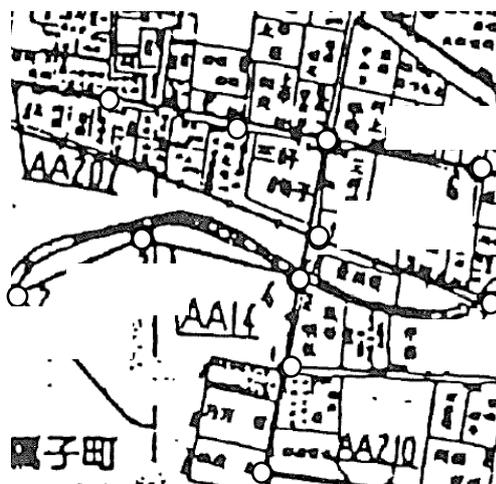
3.3.3 事例 AA209-1

2次線で、アスファルトにフジパイルを設置している所、道路の改修工事で、一路線の改修図根点が損失部分を指定（6カ所）、工事前の復元用ピンを測設、工事の計画範囲外の位置で、あったが、損失するおそれがあると判断し、復元用ピンを4カ所設置し復元のための測量をしておいた。

工事完了後6カ所の復元を行い、現場を見てみると、アスファルトの舗装が新しい、フジパイルはそのまま同じものが設置しである。糸を張って復元ピンからのチェックを行ってみると0.03mのずれがある『あっ埋めなおしたな!』フジパイルを掘り出し、根巻し復元を行う。ただし、費用の請求はできず。AA209-1の事です。

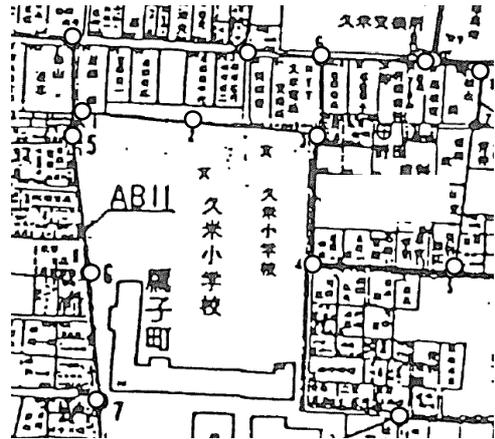
3.3.4 事例 BB202-2

2次線で小学校近く、復元作業を行ない、モルタルに砲金を設置.生活用道路で舗装が無いため、モルタルが乾くまで板を上のにせておく。作業中、子供が近くで遊んでいたのでもう気になり、翌日設置状態を見に行くとモルタルはあるが砲金がない。無残にも、道路の近くどころがっていた。乾いたモルタルにドリルで再設置、BB202-2の事です。

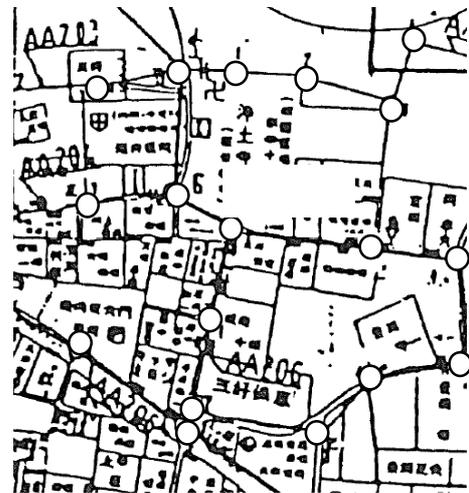
3.3.5 事例 AA206-1

2次線で、筆界点復元のためのチェックで、バックの測距が約2.5センチ違う、『おかしいなあ』片方のバックを見通してみる。17条地図作成作業前の建物の壁でバックが見えない。どうしてだろう？

器械点の砲金の状態をよく見てみると、消火栓のコンクリート蓋の上であり、この消火栓を90度回転させたとしたら？原因が判明、元の位置へピンで復元し、作業を行った。AA206-1の事です。
