## 第4章 現地調査(図根点亡失状況調査)

鷹子地区の現在の図根三角点，図根多角点の現状について，平成14年7月29日～31日に，図根点353点を調査した。

### 鷹子17条地区基準点現況調査

# 松山市鷹子町法17条地図 図根多角点現況調査図

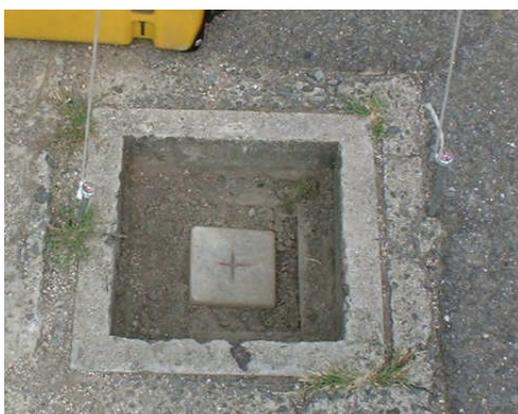
測量作業に使用できるものは道路上（地下埋設）に設置されている図根三角点B2のみだが，写真のとおり道路面の沈下による影響で，標石に傾斜がみられ何らかの保全措置が必要になりつつある。

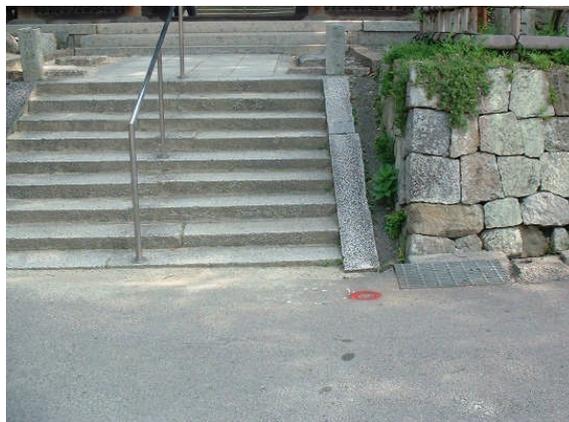
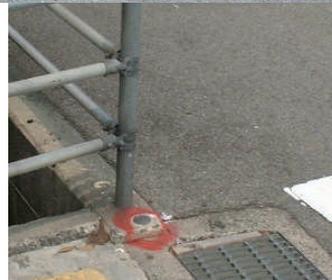
② 標識の十字線が踏圧による摩耗などによって消えかけているか，近い将来消えてしまうおそれのあるもの。(38点)

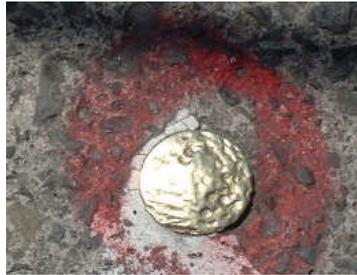
- ③ 標識の十字線が消えてしまい使用できなくなっているもの。または、周囲の状況から移動している可能性の高いもの。(28点)
- ④ 標識の十字線が消えかけており、同時に移動している可能性のあるもの。(5点)
- ⑤ 今回の調査では発見できず、河川、道路改修など、周囲の状況から亡失している可能性の高いもの。(83点)
