## 第4章 現地調査(図根点亡失状況調査)

鷹子地区の現在の図根三角点，図根多角点の現状について，平成14年7月29日～31日に，図根点353点を調査した。

### 鷹子17条地区基準点現況調査

# 松山市鷹子町法17条地図 図根多角点現況調査図

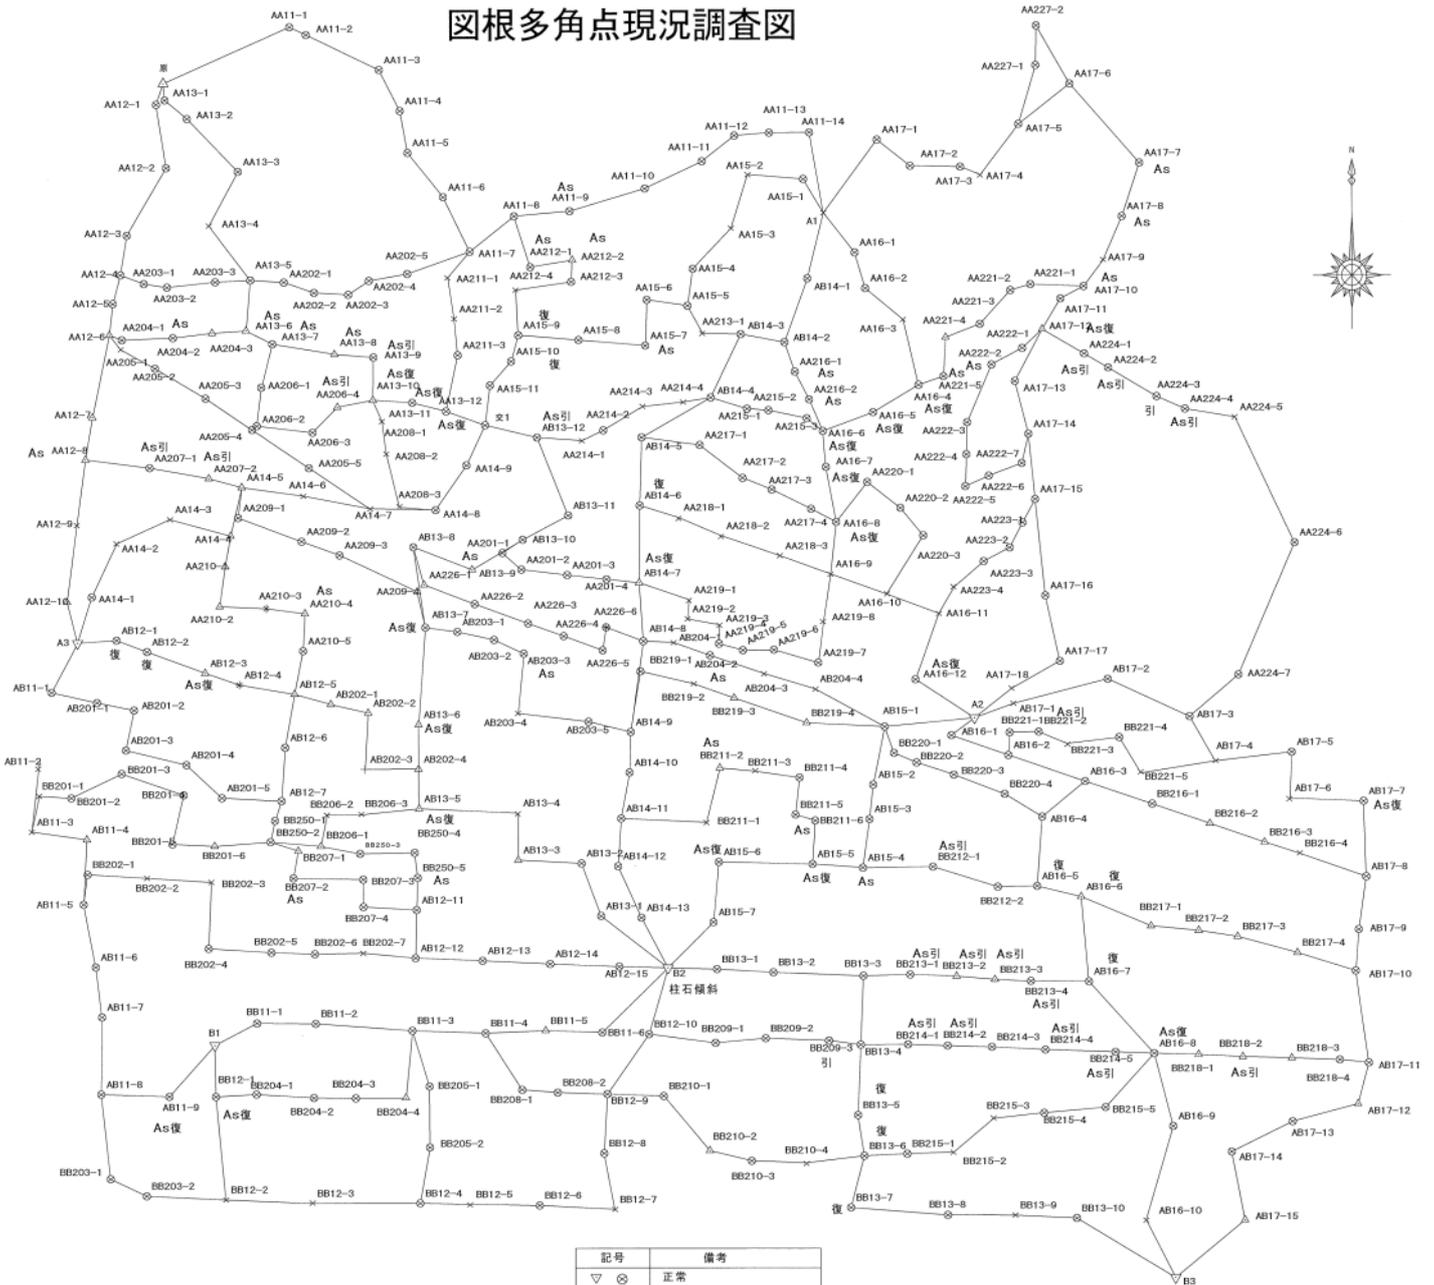
調査した図根多角点(353点)については，状況に応じて下のよう区分した。

##### (1) 正常 195点

見た目のみにて判断し，図根多角点標識及び周囲の状況から正常に使用できると思われる点。(195点，内アスファルト上に設置されているもの58点)

##### (2) 異常 158点

① 背の高いガードパイプなどが設置されるなど，障害物によって測量機器が設置できなくなっているもの。(4点)

② 標識の十字線が踏圧による摩耗などによって消えかけているか，近い将来消えてしまうおそれのあるもの。(38点)

- ③ 標識の十字線が消えてしまい使用できなくなっているもの。または、周囲の状況から移動している可能性の高いもの。(28点)
- ④ 標識の十字線が消えかけており、同時に移動している可能性のあるもの。(5点)
- ⑤ 今回の調査では発見できず、河川、道路改修など、周囲の状況から亡失している可能性の高いもの。(83点)

集計表	
現況	点数
正常 ○(内アスファルト上)	195 (58)
異常 ●	4
異常 △	39
異常 ▲	28
異常 △▲	5
不明 ×	83
調査点数	353
